BEDIENUNGSANLEITUNG

KÜHLERABDRÜCKWERKZEUGKOFFER,
18-TEILIG

INSTRUCTION MANUAL

RADIATOR REMOVAL TOOL CASE, 18-PIECE

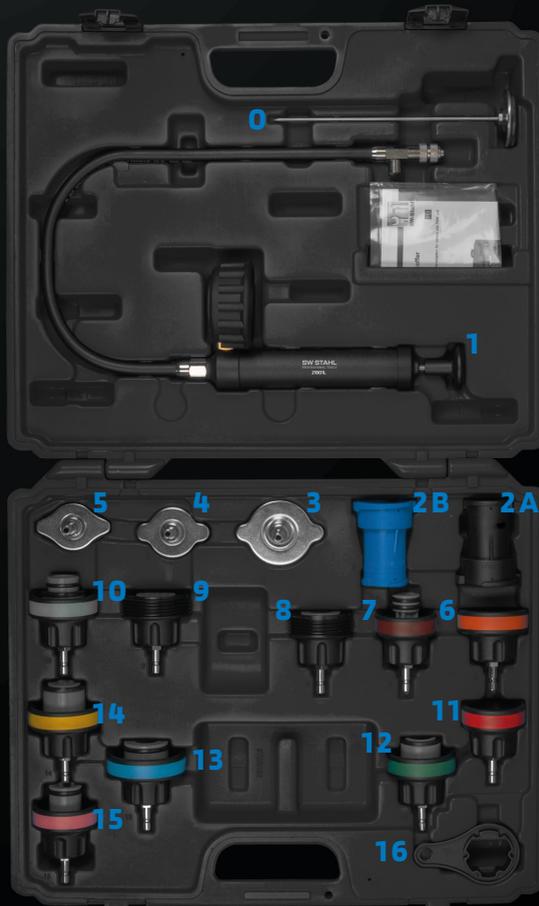
0	Thermometer
1	Kühlerdruck Testpumpe mit Druckanzeige
2A	Verbindungsstück R 123/R124 (schwarz)
2B	Verbindungsstück R 123/R125 (blau)
3	Mercedes Benz (W123 W124 W126 W201), GM Buick und Jeep
4	Peugeot, Subaru, Chrysler, Accura, GM, Mitsubishi, Nissan, Mazda, Toyota, Infinity, Geo, Suzuki, Isuzu, Mercedes Benz
5	Honda, Toyota, Suzuki, Mitsubishi, Chrysler, Accura, Lexus
6	Mercedes Benz (ML-Klasse W163, W164), GM (archiva, skylarc, grand am 1992~2002)
7	Volvo, Saab, Sterling, Citroen, Renault, Fiat, Alfa, Jeep, Mini
8	VW Vento, T4, Passat 1996, Golf Beatle, Sharan
9	Audi A4, A5, A6, BMW 345, VW Passat 1997-2002, Porsche Cayenne
10	BMW E32, E34, E36, E38, E39, E46, E90
11	VW, Audi
12	Ford Mondeo, International, Land Rover, Opel, Ssangyong
13	Mercedes Benz (C-, E- und S-Klasse) W140, W124, W210, W211, W215, W216, W22, R230
14	Ford Mondeo, Focus, C-Max
15	Mazda (M3)

- 1.** Kühlsystem auf Leckage prüfen
 - Entfernen Sie die originale Kühlerkappe vom Kühler bzw. Ausgleichsbehälter.
 - Wählen Sie den passenden Adapter aus dem Prüfset und verbinden Sie diesen mit dem Kühler bzw. Ausgleichsbehälter.
 - Verbinden Sie nun die Handpumpe (1) mit dem Adapter.

- Betätigen Sie die Test-Pumpe bis ein Druck von 10 bis 15psi erreicht ist. (siehe fig.1+2).

- Entfernen Sie die originale Kühlerkappe vom Kühler
- Wählen Sie entweder das Verbindungsstück 2A oder 2b die vorhandene, originale Kühlerkappe.
- Betätigen Sie die Test-Pumpe einige Male und beobachten Sie die Druckanzeige auf ein Leck.
- (siehe fig.3)
- Vergleichen Sie den gemessenen Druck mit den Standard-Druckwerten des Kühlerdeckels.

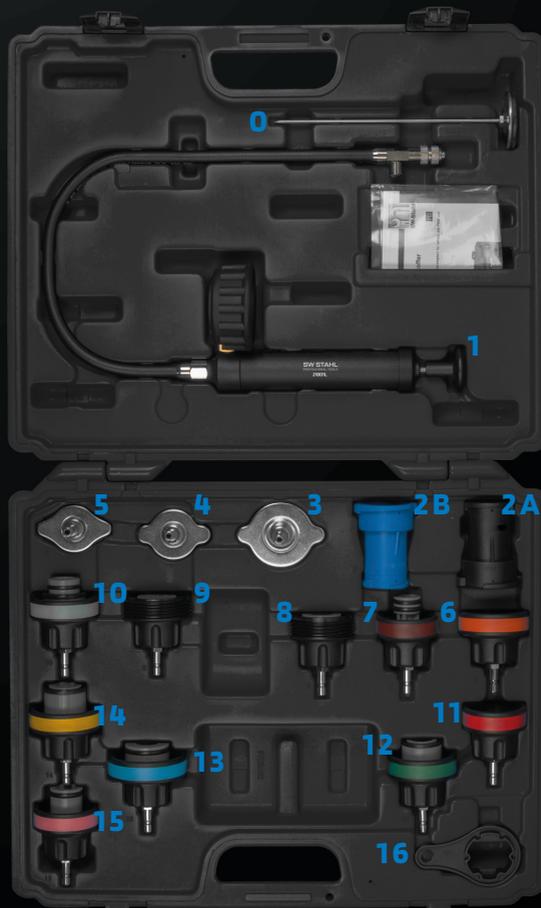
0	Thermometer
1	Hand pump with gauge
2A	Connection piece R 123/R124 (black)
2B	Connection piece R 123/R125 (blue)
3	Mercedes Benz (W123 W124 W126 W201), GM Buick und Jeep
4	Peugeot, Subaru, Chrysler, Accura, GM, Mitsubishi, Nissan, Mazda, Toyota, Infinity, Geo, Suzuki, Isuzu, Mercedes Benz
5	Honda, Toyota, Suzuki, Mitsubishi, Chrysler, Accura, Lexus
6	Mercedes Benz (ML-Klasse W163, W164), GM (archiva, skylarc, grand am 1992~2002)
7	Volvo, Saab, Sterling, Citroen, Renault, Fiat, Alfa, Jeep, Mini
8	VW Vento, T4, Passat 1996, Golf Beatle, Sharan
9	Audi A4, A5, A6, BMW 345, VW Passat 1997-2002, Porsche Cayenne
10	BMW E32, E34, E36, E38, E39, E46, E90
11	VW, Audi
12	Ford Mondeo, International, Land Rover, Opel, Ssangyong
13	Mercedes Benz (C-, E- und S-Klasse) W140, W124, W210, W211, W215, W216, W22, R230
14	Ford Mondeo, Focus, C-Max
15	Mazda (M3)

- 1.** Cooling System Leakage Test
 - Removing the original radiator cap from the radiator or expansion tank.
 - Choose the appropriate adapter from the test set and connect it to the radiator or expansion tank.
 - Now connect the hand pump (1) to the adapter.
 - Press the test pump until pressure of 10 to 15psi is reached. (see figure 1 +2).

- Remove the original radiator cap.
- Choose the appropriate joint 2a or 2b and connect it to the radiator cap.
- Press the test pump for few times and watch the pressure gauge. The pressure falling if the cap is defective. (see fig.3)
- Compare the measured pressure values with the standard-pressure of radiator cap.
